Editorial

RELATÓRIOS ...

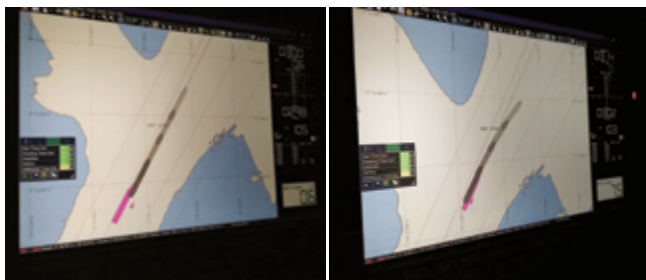
Na chegada ao porto, eu observei que a informação AIS mostrava o navio a ré da posição informada na PPU. Ao passarmos por um farolete, solicitei ao Comandante que me dissesse aonde o navio se encontrava, de acordo com o ECDIS: “na proa por bombordo” foi a resposta. Entretanto o sinal estava pelo través. Depois que a embarcação atracou no cais, não houve mais erro.

Eu perguntei ao Comandante se seria possível olharmos as configurações do GPS. Descobrimos que em “GPS SETUP”, uma sessão denominada “GPS SMOOTHING” permitia a entrada de informação. A “Posição” estava configurada para 20 segundos, a “Velocidade” para 30 segundos e a “Velocidade média” para 120 segundos. O Comandante resetou todos novamente em zero e confirmou que o resultado foi efetivo, com posições precisas sendo mostradas na ocasião da saída da embarcação.

PPU mostrando “GPS Smoothing” (imagem acima) com o navio atrasado e smoothing zerado (abaixo).

Com relação ao “GPS SMOOTHING”, ou nivelamento do GPS, o CHIRP emite uma nota de precaução. A retirada de todas as configurações de suavização pode ter resolvido o atraso de posição como no terceiro

relatório, mas a suavização tem um propósito. Ela pode afetar a apresentação do rumo no fundo (COG), do rumo na superfície (CMG) e o tempo até o próximo ponto de guinada (TTG). Assim, é importante realizar as verificações e os ajustes necessários a esse equipamento essencial, ao passo em que a dependência do ECDIS e dos demais equipamentos eletrônicos pode, e irá, aumentar – esse fator se tornará cada vez mais importante com o advento dos navios autônomos.

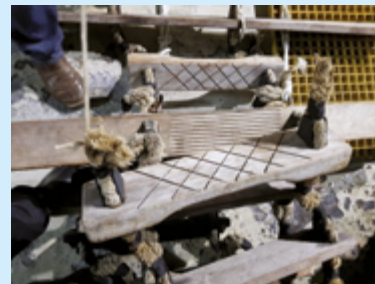
Relatórios devidamente transformados em ações a fim de evitar repetições podem pôr fim às situações como a ilustrada abaixo. Nesse cenário, o práctico na verdade colocou o seu peso na escada e os cabos simplesmente desmoronaram. Felizmente isso aconteceu enquanto o mesmo estava a escada antes do seu desembarque mas, não fosse esse o caso, as consequências poderiam ter sido tragicamente diferentes.

Armadilha – práctico colocou seu peso na escada antes do desembarque e os cabos de ambos os lados romperam.
