Editorial

RELATÓRIOS ...

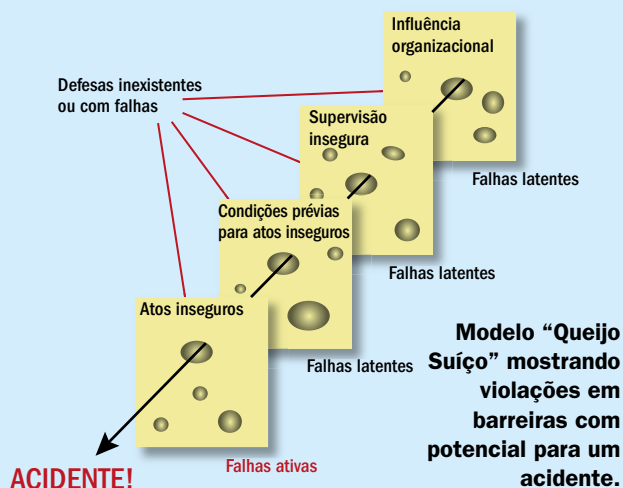
Ao ler o relatório, você é conduzido por uma série de falhas no modelo “queijo suíço” (vide diagrama abaixo), onde cada barreira que foi violada, não importando quão pequena ela seja, poderia levar a uma lesão ou a algo ainda pior. Quanto mais barreiras violadas – quanto mais furos no queijo suíço, maior a possibilidade de que todos os buracos se alinhem, levando à maior probabilidade de ocorrência de um incidente.

Examinando-se mais de perto o relatório para identificarmos as falhas, a primeira parte afirma que os tambores de óleo foram içados de forma insegura em um pallet de madeira com a utilização de rede e cintas. Isso significa a violação de três barreiras de prevenção em menos de uma dúzia de palavras. Durante a operação de içamento, o pallet de madeira, que não foi projetado para essa finalidade, começou a se quebrar. A área não havia sido isolada e a carga passou sobre o único meio de acesso à embarcação, a escada de portaló, que por sua vez também não estava segura.

Uma avaliação de riscos abordando cada operação de içamento como uma operação independente (ou seja, não uma avaliação de riscos genérica), apoiada pela realização de um diálogo de segurança no local, antes do início da operação, deveria ser capaz de eliminar a realização de práticas inseguras, técnicas incorretas e a utilização de equipamentos incorretos para o içamento. Treinamento é algo que também deve ser levado em consideração. É igualmente importante que o local onde ocorrerá o içamento seja considerado. Neste caso, a carga suspensa passou por cima de uma escada de portaló e seria melhor nem pensar nas consequências a qualquer pessoa
